Dipl. Ing. Robert Küpper

**Brandschutzklappen
und
Flanschdichtungen
in der Praxis der Asbestsanierung**

„Forum Asbest“ im Haus der Technik - 2003

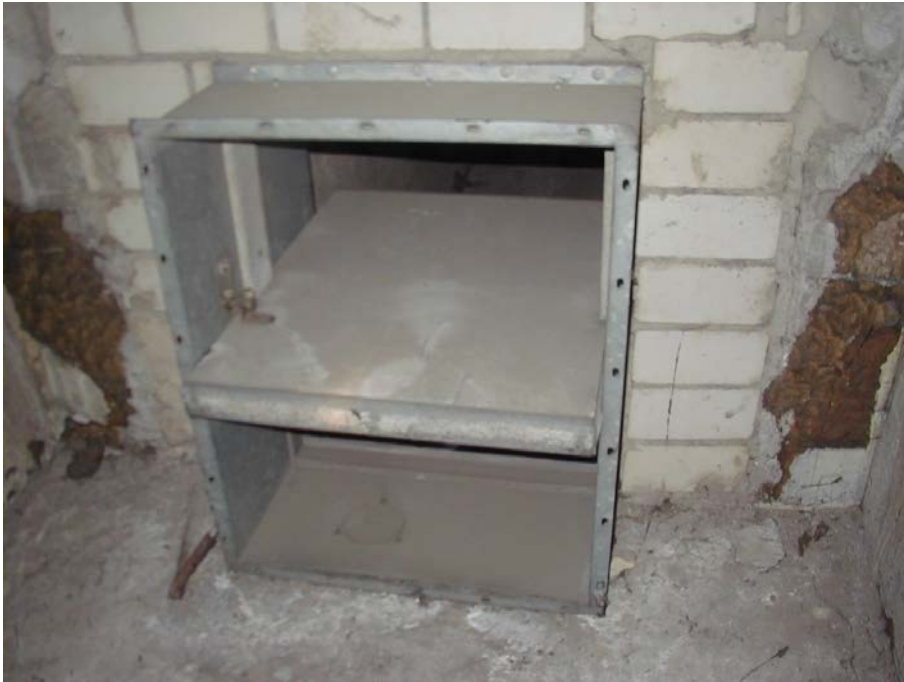
Am häufigsten findet man in einer Brandschutzklappe ein Klappenblatt aus Asbest oder ein Metallblatt mit einer Asbestfüllung. (↓)

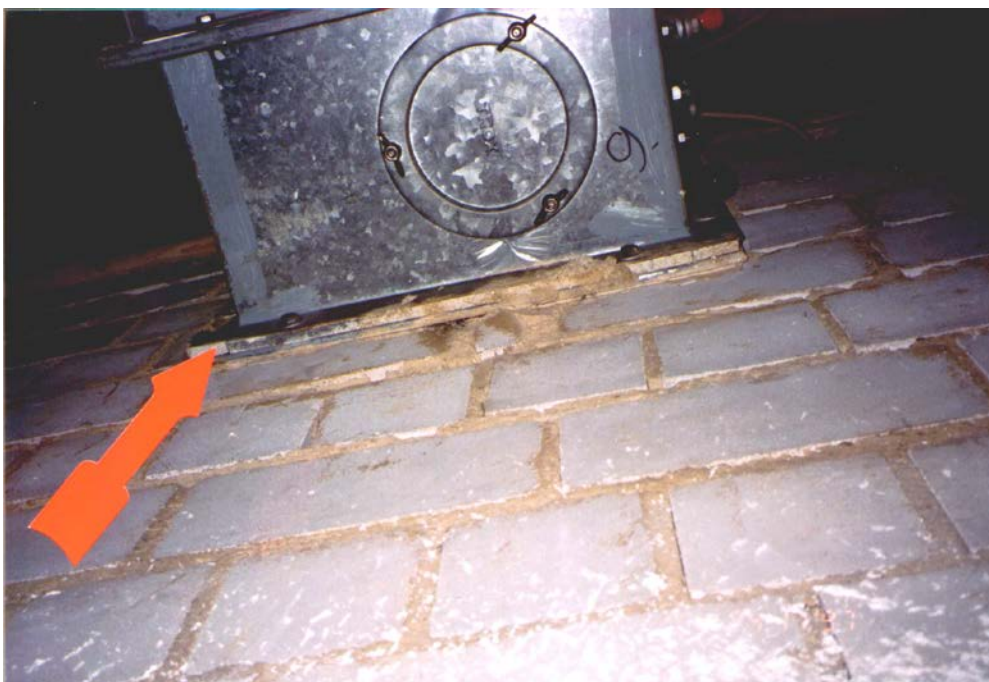
Viele der älteren Brandschutzklappen sind als zweiteiliges Bauteil ausgebildet. Zwischen den beiden Bauteilen befindet sich eine Dichtung aus einem als schwach gebunden einzustufenden asbesthaltigen Plattenmaterial. (↓)

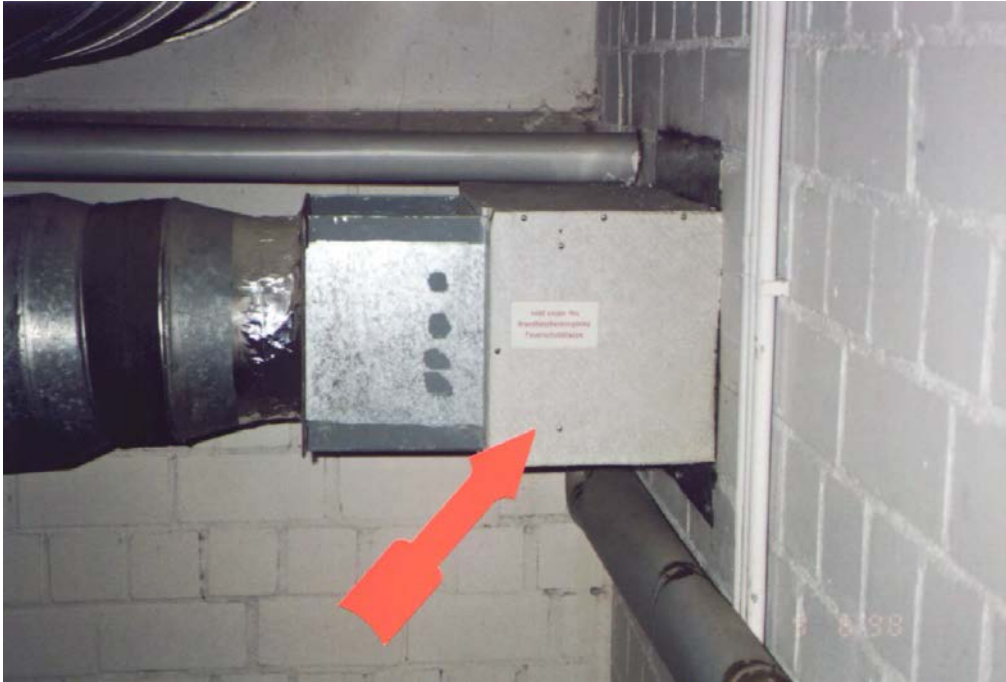
Oftmals sind Brandschutzklappen aus konstruktiven Gründen nicht mittig in die Brandwand eingelassen sondern als Vorsatzklappe eingebaut. Hier findet man eine zusätzliche Ummantelung der Klappe aus asbesthaltigen Brandschutzplatten (i.d.R. Promabest). (↓)

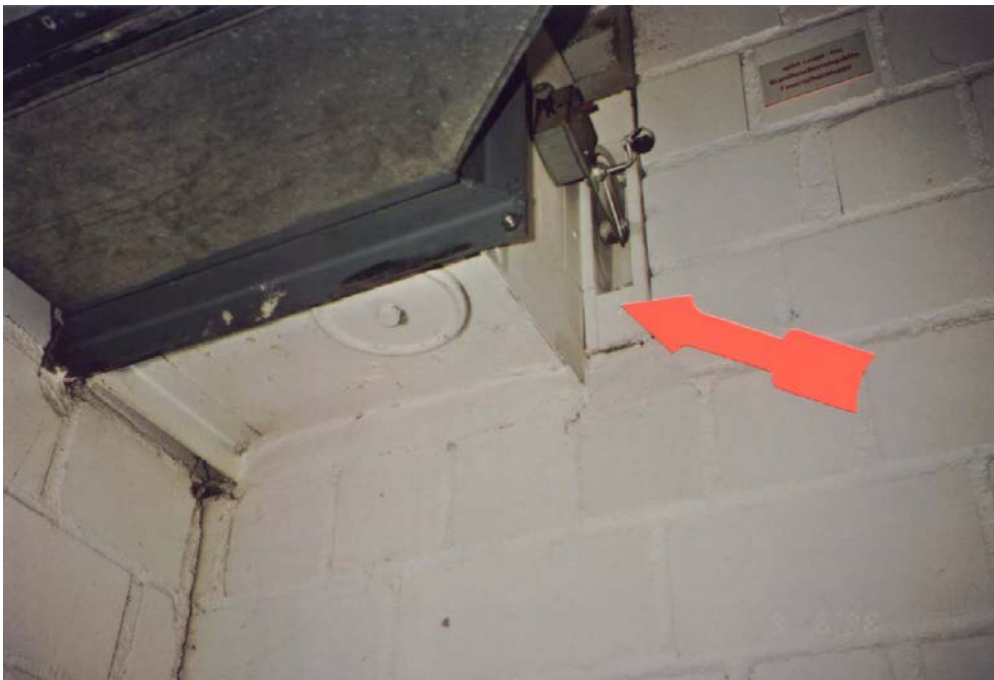
Je nach Bauart kommt es vor, dass der Auslösemechanismus in der Brandwand zusätzlich mit asbesthaltigen Brandschutzplatten verkleidet ist. (↓)

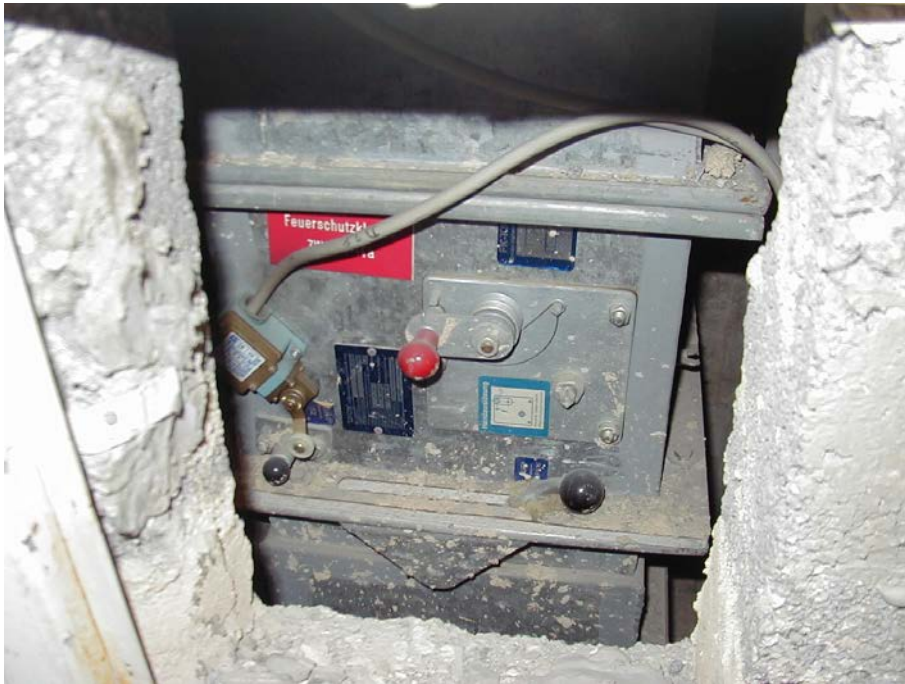
Einbausituation A

Die BSK ist nicht eingemauert.

- Demontage der angrenzenden Lüftungskanäle.
- Verpacken der BSK in Folie.
- Ordnungsgemäße Entsorgung.
