Dipl. Ing. Robert Küpper

**Brandschutzklappen  
und  
Flanschdichtungen  
in der Praxis der Asbestsanierung**

„Forum Asbest“ im Haus der Technik - 2003

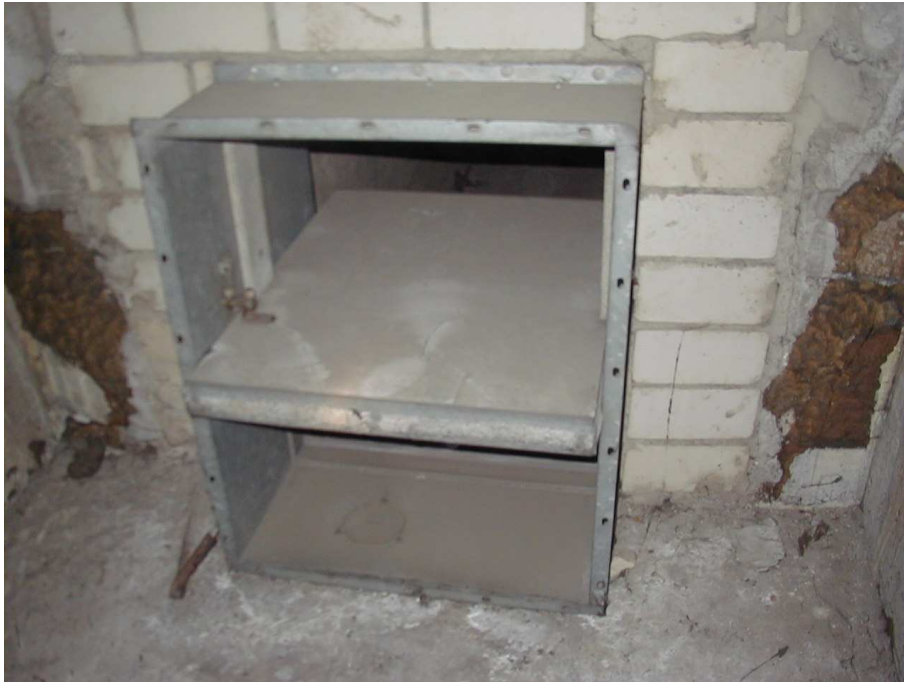
Am häufigsten findet man in einer Brandschutzklappe ein Klappenblatt aus Asbest oder ein Metallblatt mit einer Asbestfüllung. (↓)

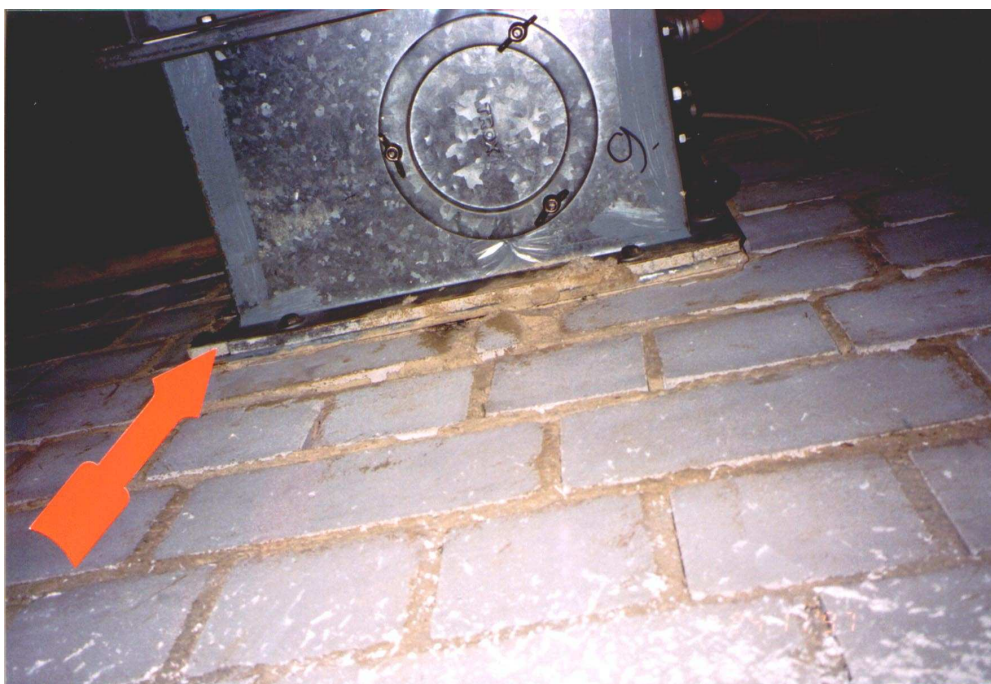
Viele der älteren Brandschutzklappen sind als zweiteiliges Bauteil ausgebildet. Zwischen den beiden Bauteilen befindet sich eine Dichtung aus einem als schwach gebunden einzustufenden asbesthaltigen Plattenmaterial. (↓)

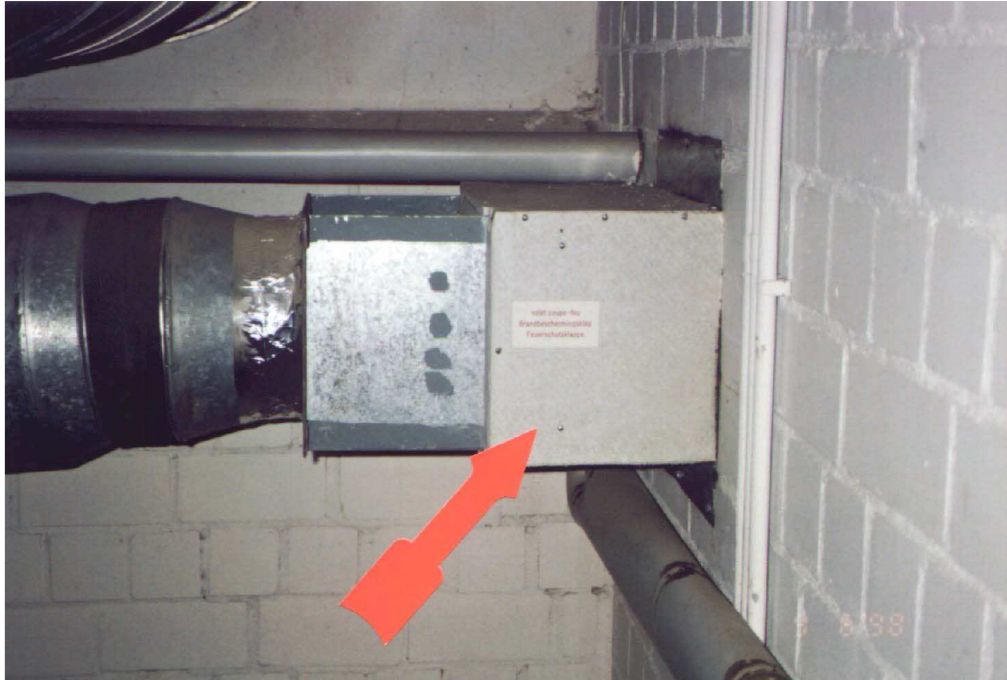
Oftmals sind Brandschutzklappen aus konstruktiven Gründen nicht mittig in die Brandwand eingelassen sondern als Vorsatzklappe eingebaut. Hier findet man eine zusätzliche Ummantelung der Klappe aus asbesthaltigen Brandschutzplatten (i.d.R. Promabest). (↓)

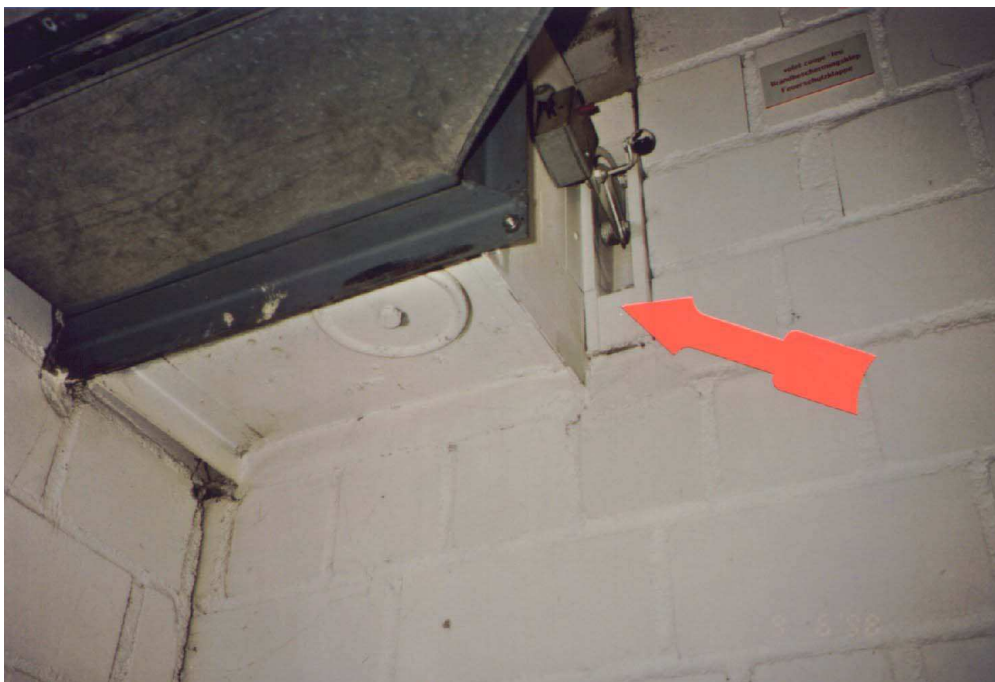
Je nach Bauart kommt es vor, dass der Auslösemechanismus in der Brandwand zusätzlich mit asbesthaltigen Brandschutzplatten verkleidet ist. (↓)

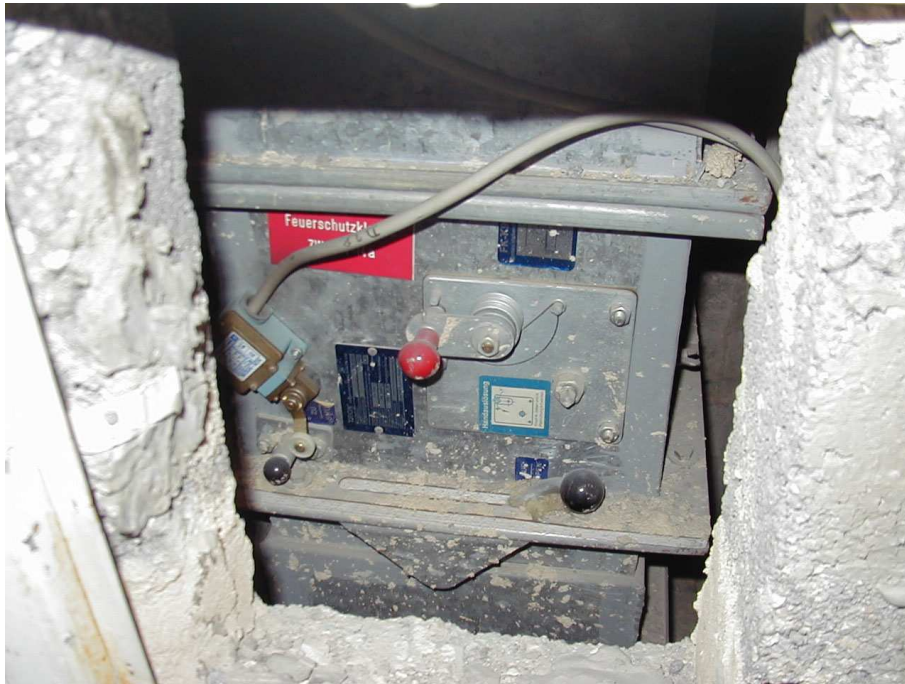
## Einbausituation A

*Die BSK ist nicht eingemauert.*

- Demontage der angrenzenden Lüftungskanäle.
- Verpacken der BSK in Folie.
- Ordnungsgemäße Entsorgung.
