Forum Asbest und andere Schadstoffe in technischen Anlagen und Bauwerken

Asbesthaltige Brandschutzklappen

Bewertung und Machbarkeit von technischen Revisionen

Referent: Robert Küpper

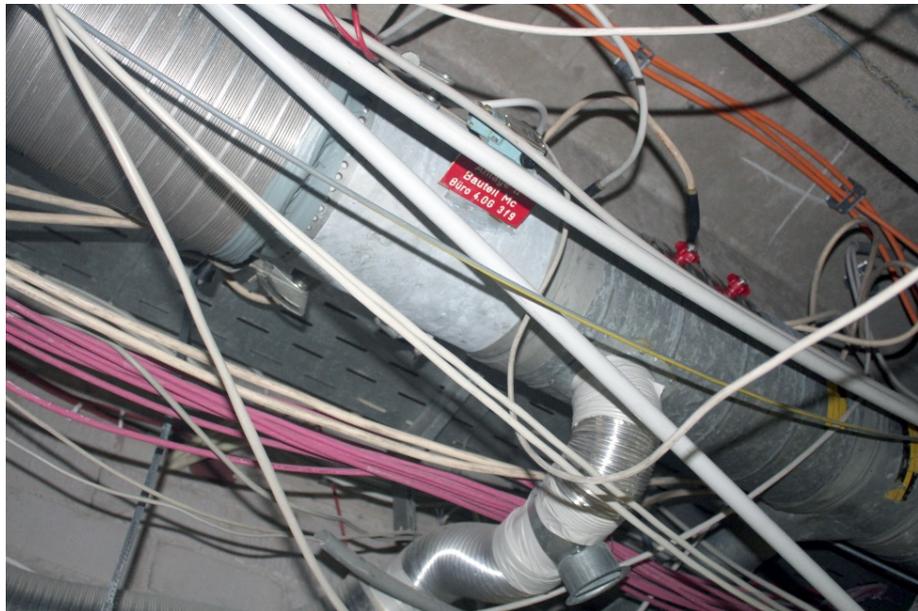
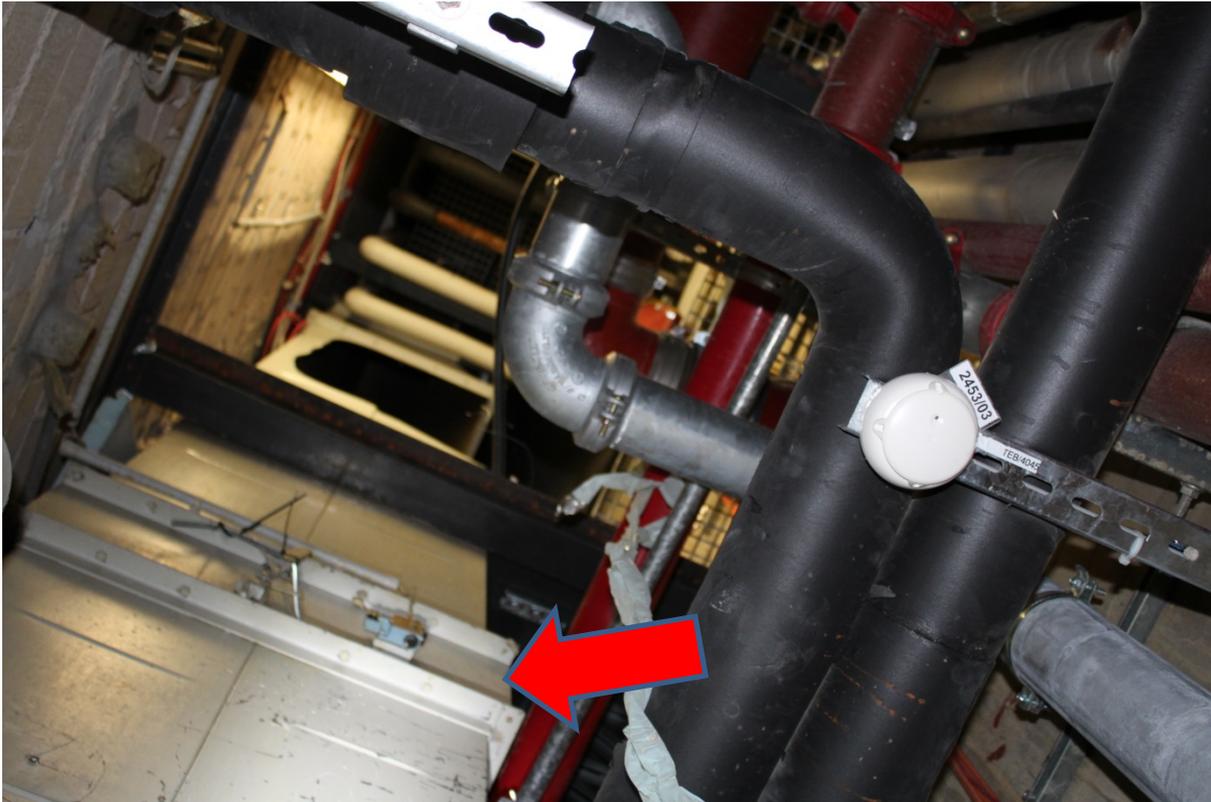
Offenbar „sinnfrei“ sind BSK mitten in Räumen, Fluren und Schächten verbaut.

Eine solche Anordnung kann nur dazu gedient habe, die Ausbreitung des Rauchs im Brandfall zu verhindern.

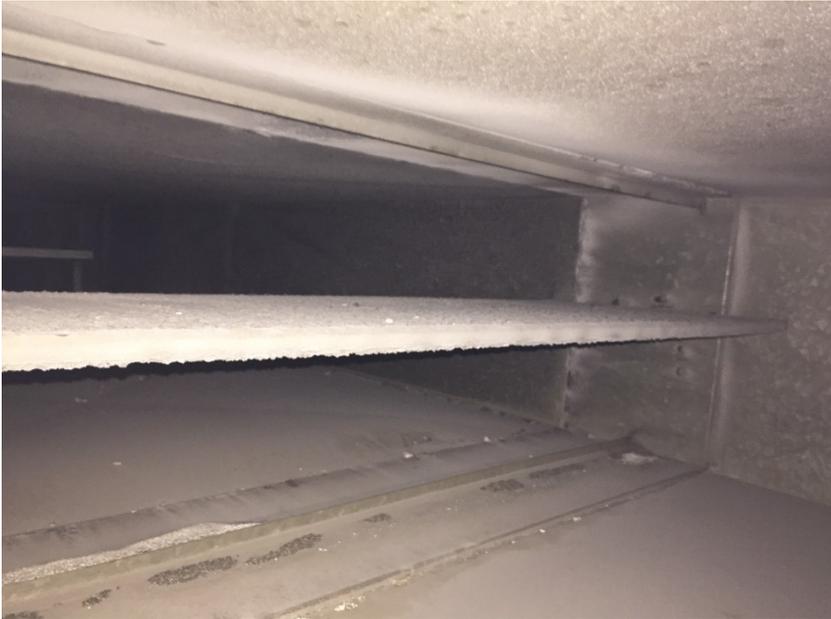
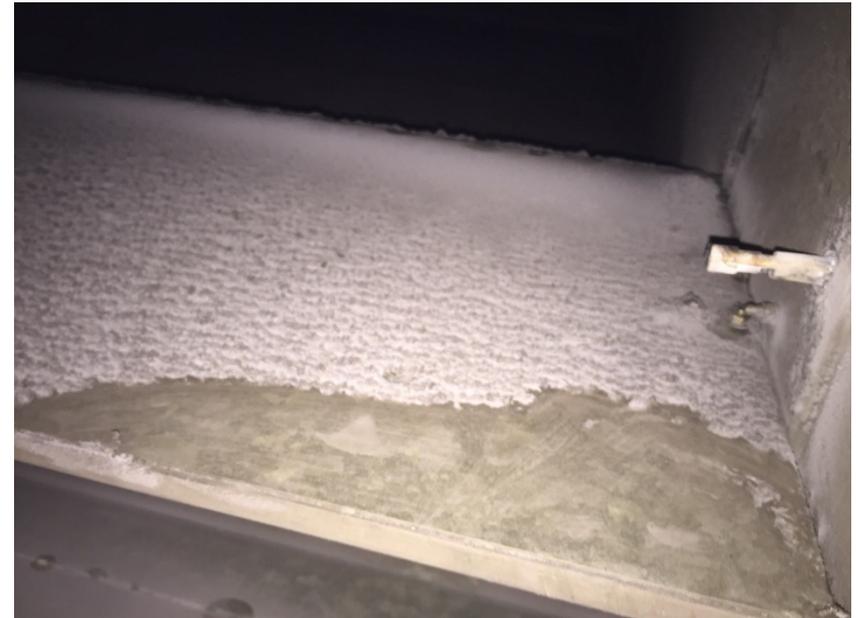
Bereits zu Beginn der Nutzung von Brand- bzw. Rauchschutzklappen wurden Klappenblätter aus Asbest benutzt.

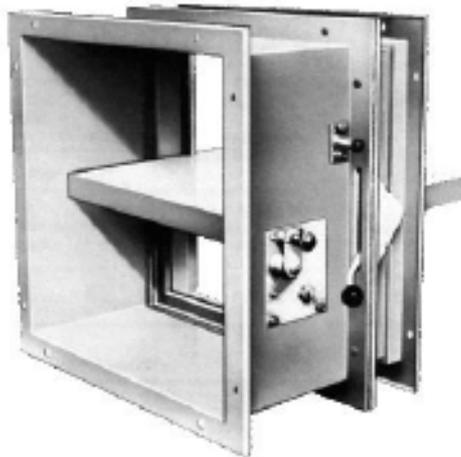
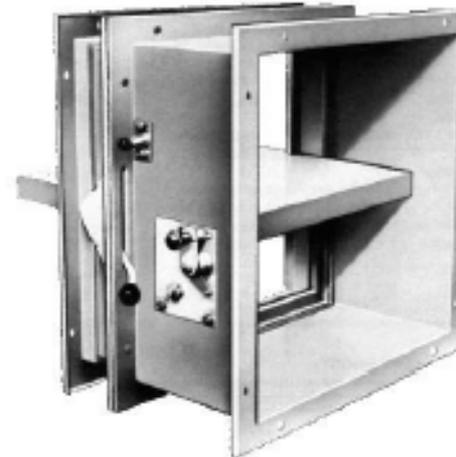
**Brandschutzklappen der Serie FK-K90
Baujahr 1974 – 1981**

Ausführung rechts:

- Handhebel aus Rundstahl
- Kugelförmiger schwarzer Betätigungsknauf (in einigen Fällen rot)
- Schließen des Klappenblattes durch ein Gegengewicht auf dem Klappenblatt
- Typenschild oberhalb der Auslöseinrichtung aus 1 mm Aluminiumblech, befestigt mit 2 Popnieten

Ausführung links:

- Absperrklappenblatt aus Promabest* (asbesthaltig)
- Anschlagdichtung aus Litaflex* (asbesthaltig)
- Flanschdichtung** aus Promabest* (asbesthaltig)

- Brandschutzklappen der Serie FK-K90 Baujahr 1974 – 1981 beinhalten asbesthaltige Bauteile (Absperrklappenblatt, Anschlagdichtung, Flanschdichtung*)!

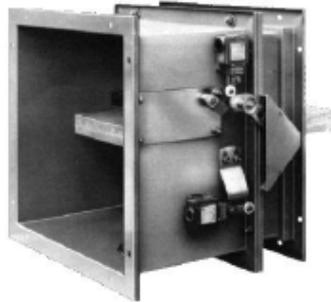
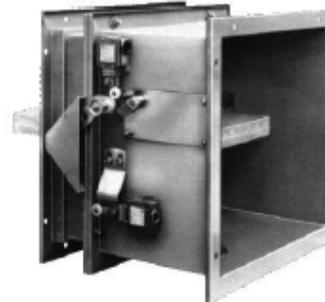
**Brandschutzklappen der Serie FK-K90
Baujahr 1981 – 1993**

Ausführung rechts:

Ausführung links:

- Handhebel aus Flachstahl
- Stahlhülse und Metallscheibe als Betätigungsknauf mit Federmechanik für Rastbolzen
- Schließen des Klappenblatts über Federkraft (Schenkelfeder im Antriebskasten direkt auf der Achse)
- Typenschild aufgeklebt
- Ab Baujahr 1989 mit zwei Inspektionsöffnungen*

- Absperrklappenblatt asbestfrei
- Flanschdichtung asbestfrei
- Anschlagdichtung:
 - o bis 07/1988 aus Litaflex** (asbesthaltig)
 - o von 08/1988 bis 08/1998 aus Silkafeld (asbestfrei)
 - o ab 09/1999 aus Polyurethan (asbestfrei)

- Brandschutzklappen der Serien FK-K90 Baujahr 1981 – 1988 beinhalten asbesthaltige Anschlagdichtungen!
- Brandschutzklappen der Serie FK-K90 ab September 1988 sind asbestfrei!

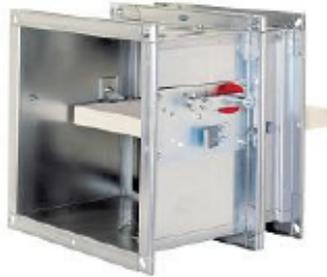
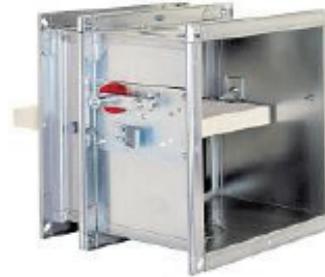
**Brandschutzklappen der Serien FK-K90
und FKN-K90 ab Baujahr 1993**

Ausführung rechts:

Ausführung links (bis 2002):

- Handhebel aus Flachstahl
- Stahlhülse und Metallscheibe als Betätigungsknauf mit Federmechanik für Rastbolzen
- Schließen des Klappenblatts durch Federkraft über innen liegendes Antriebsgestänge
- Typenschild auf Eckwinkel aufgeklebt
- zwei Inspektionsöffnungen

- asbestfrei
